# 100 公噸/天小型一般廢棄物焚化爐

## 工程摘要

RESI小型一般廢棄物焚化爐興建工程

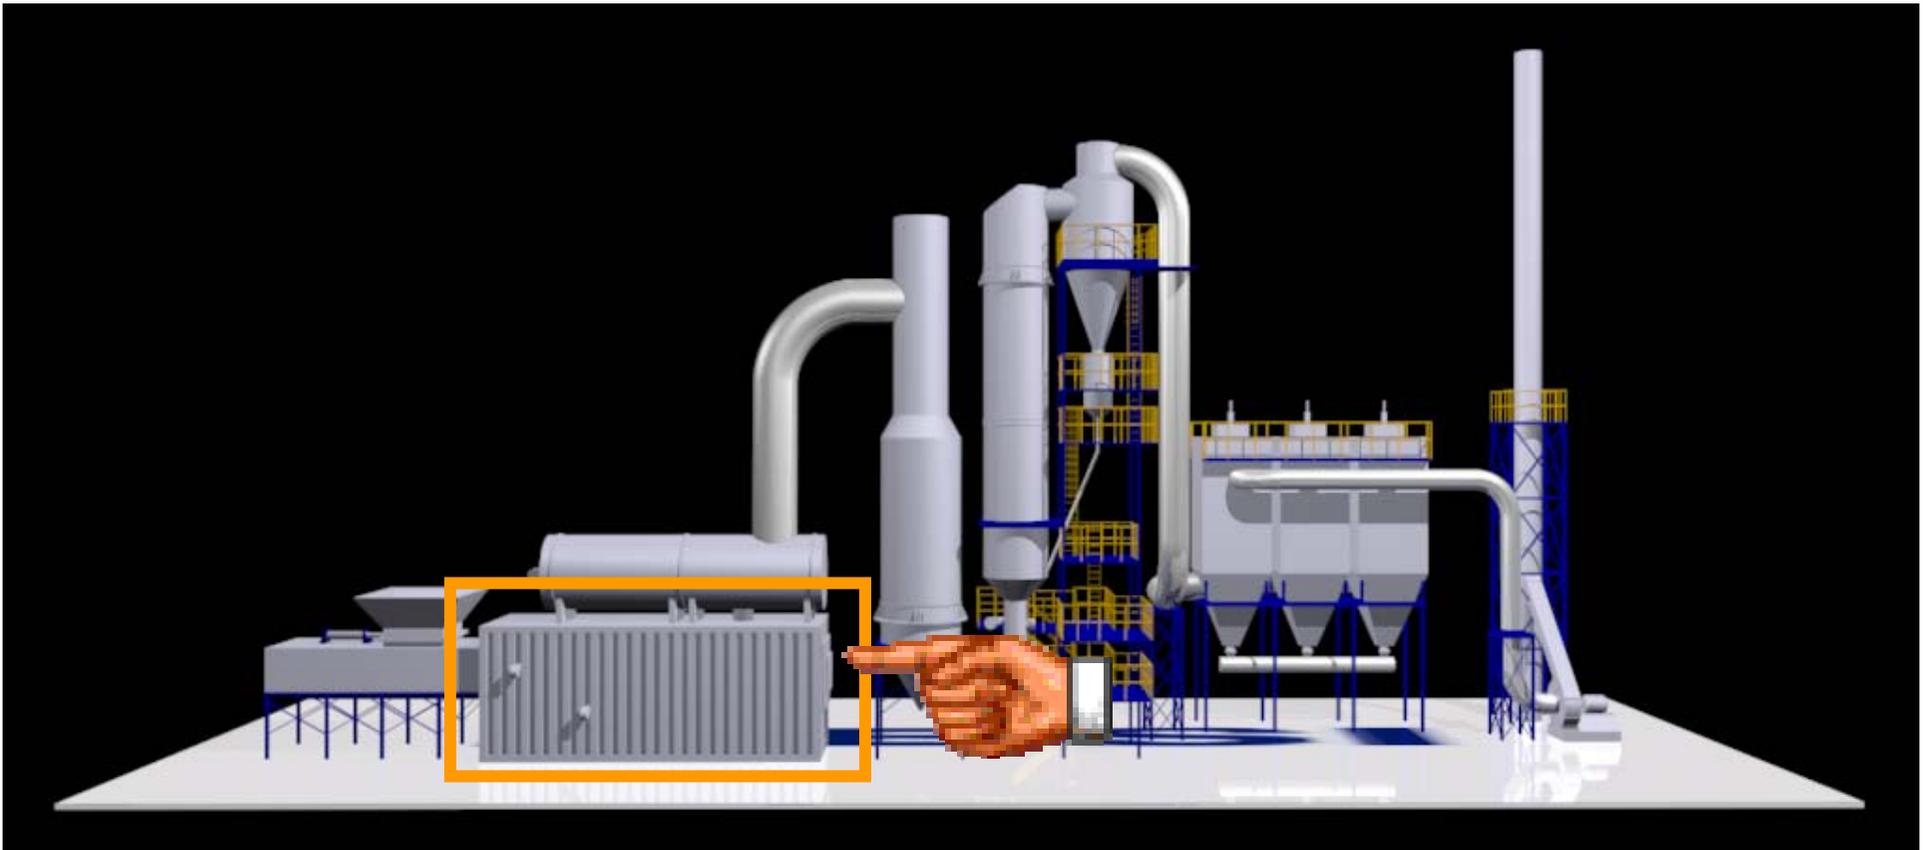
- 進料系統
- **第一燃燒室**
- 第二燃燒室
- 蒸發急冷室
- SDA反應器
- 旋風分離器
- 袋式集塵器
- 誘引排風機
- 煙囪
- 連續監測系統

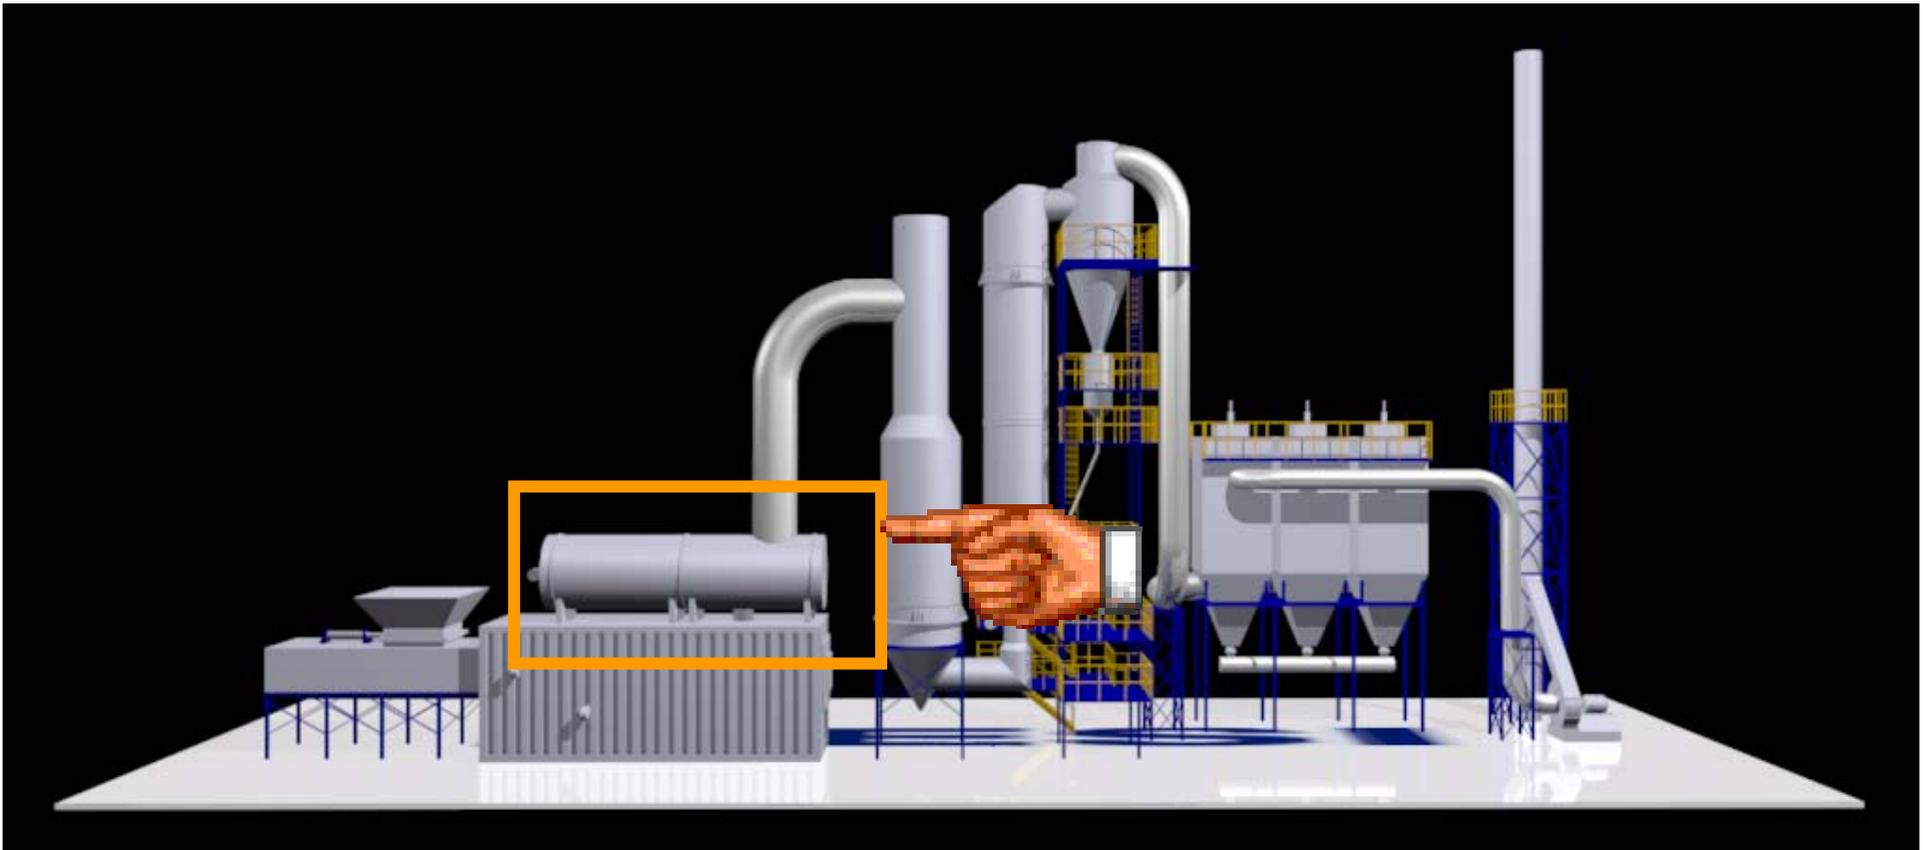
- 進料系統
- 第一燃燒室
- **第二燃燒室**
- 蒸發急冷室
- SDA反應器
- 旋風分離器
- 袋式集塵器
- 誘引排風機
- 煙囪
- 連續監測系統

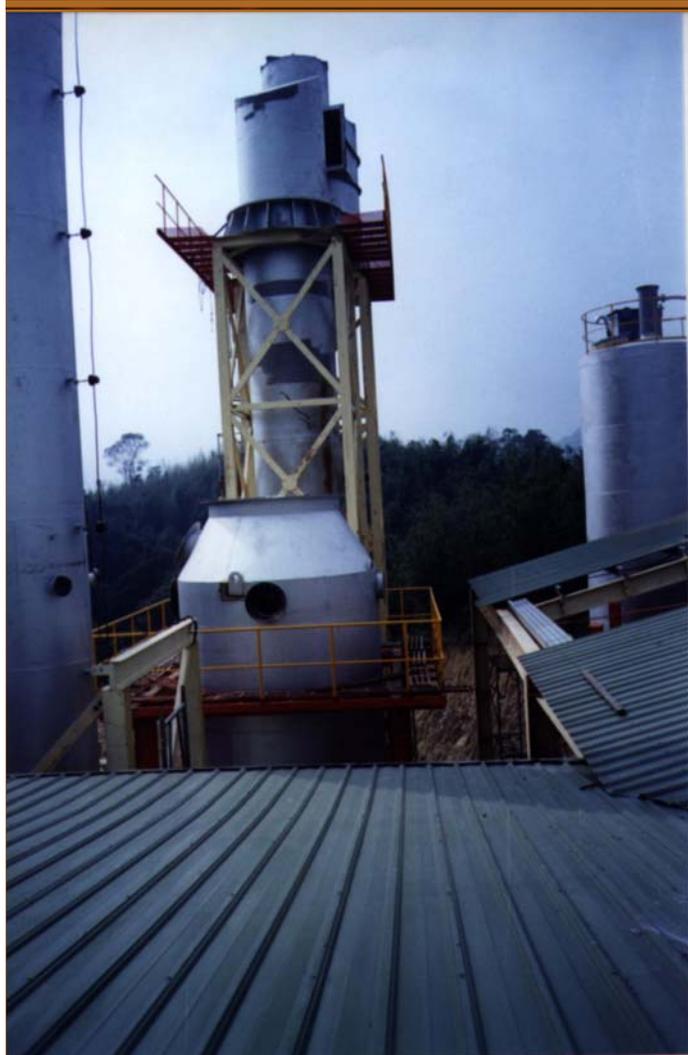
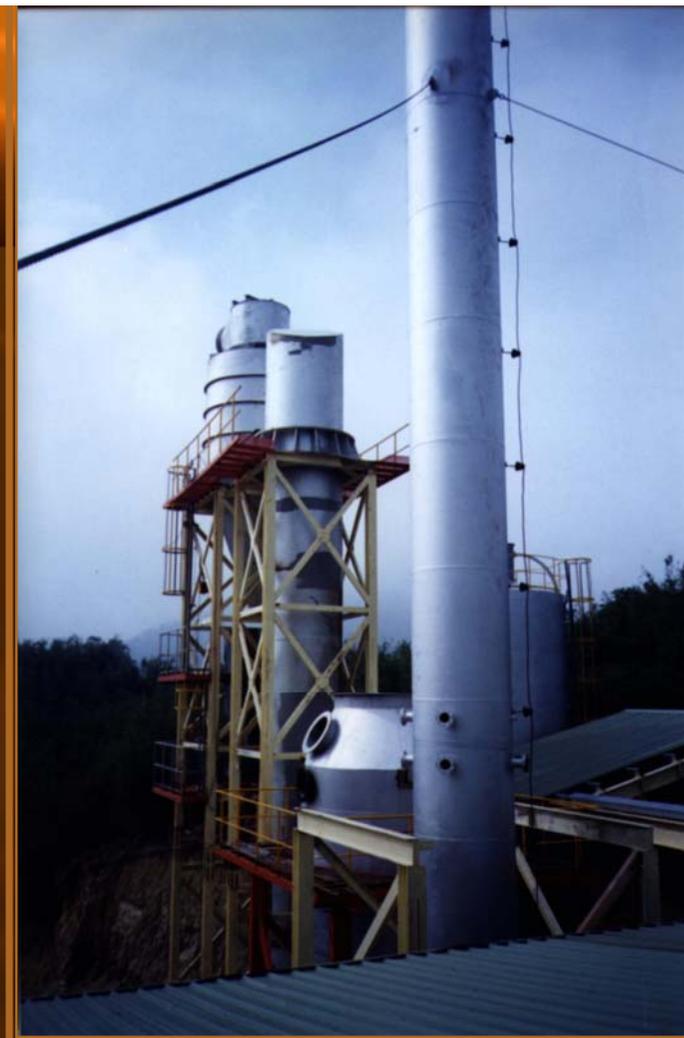
# 設備安裝記錄照片— 空污設備安裝

採用丹麥FLS Miljo a/s技術
